Termosnímky EKOCentra SOSNA

Typ použitej termokamery: Fluke Ti10 , v.č. 10060170, rozsah: -20 až +250°C
Dátum: 3.2.2011
Čas: 8:30 – 8:50

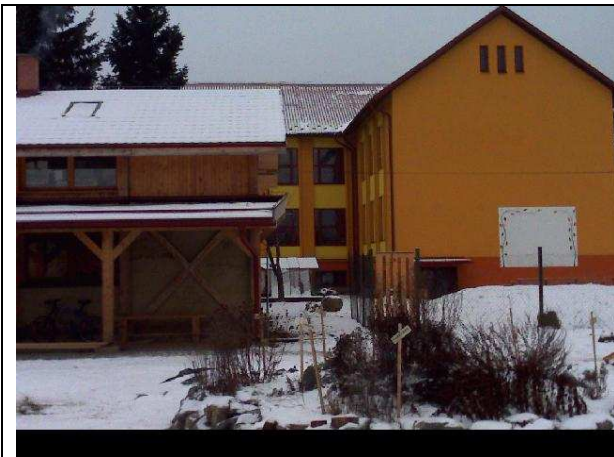
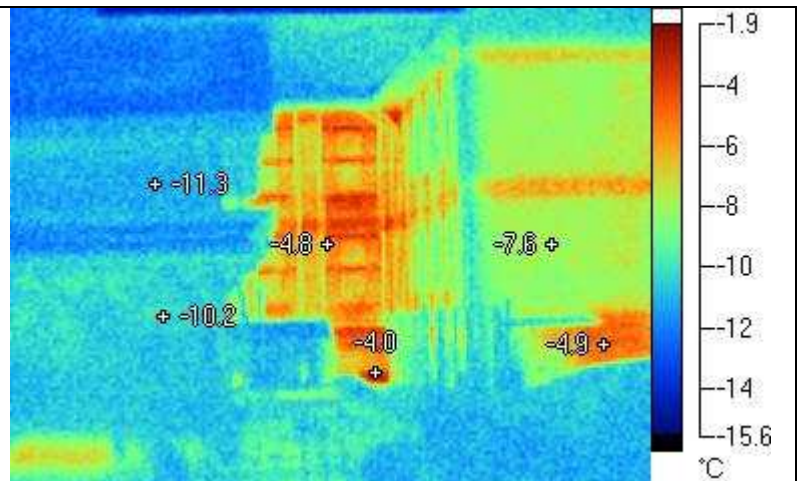
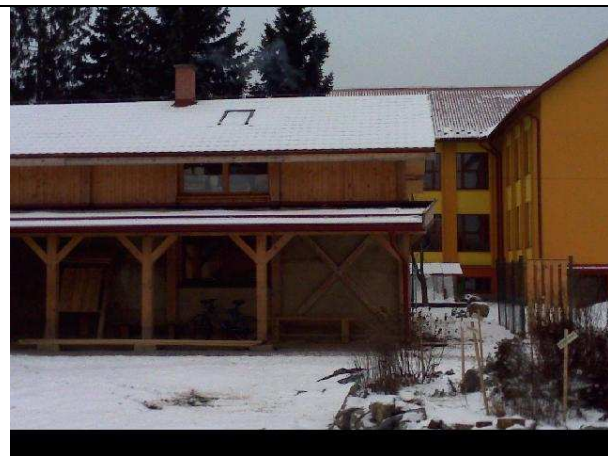
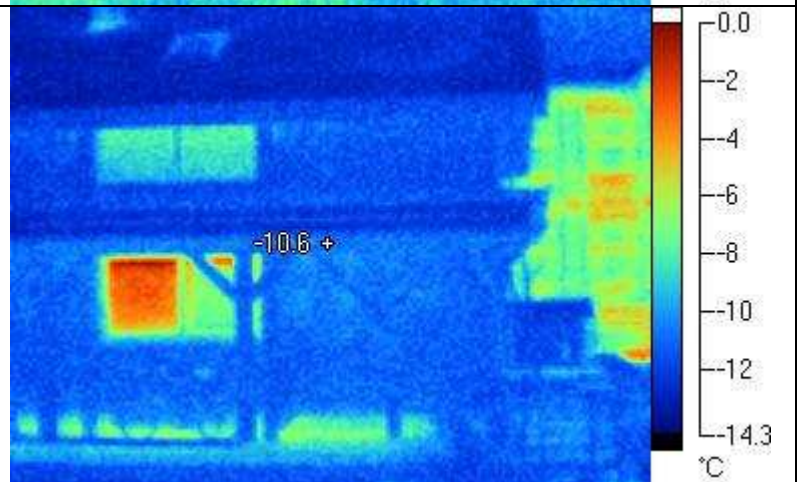
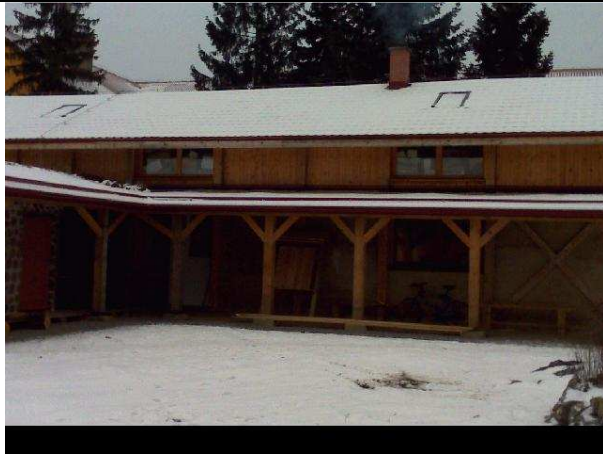
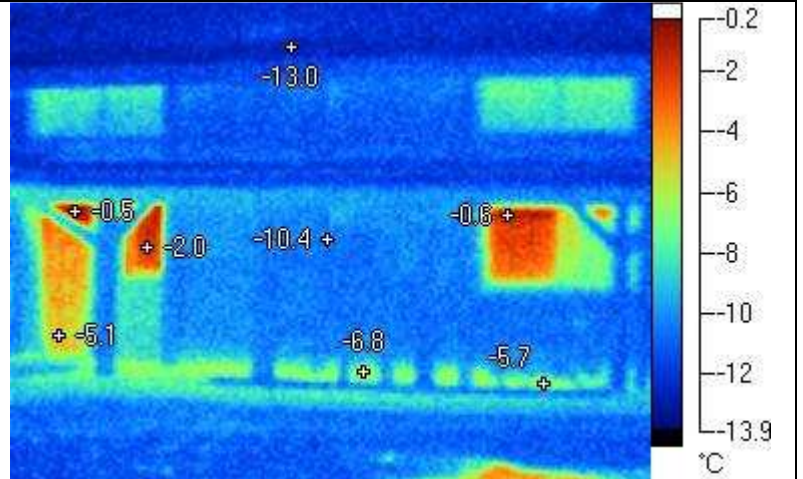
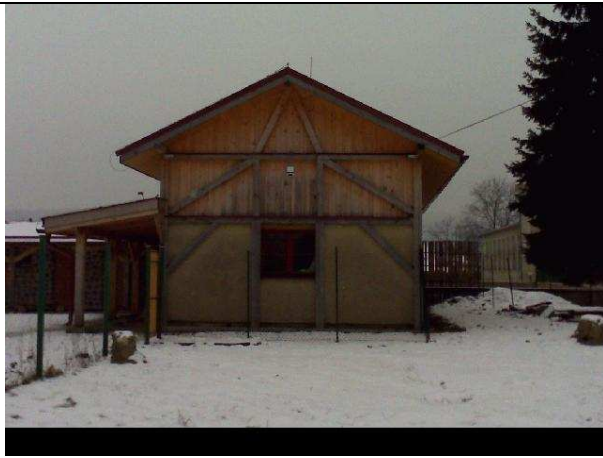
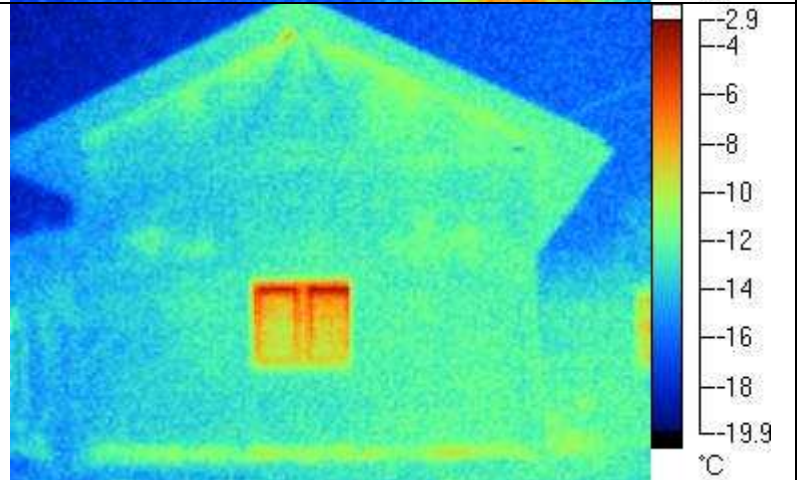
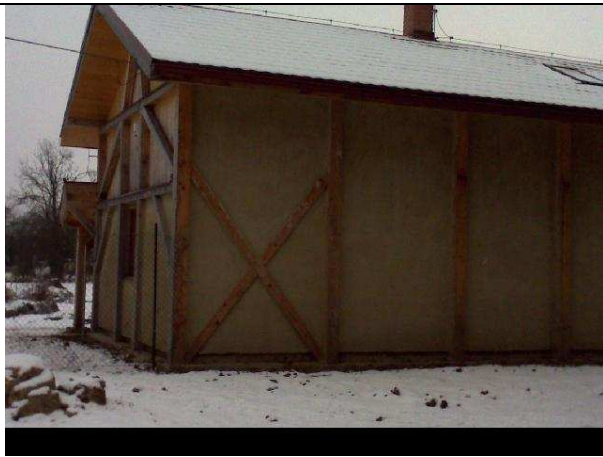
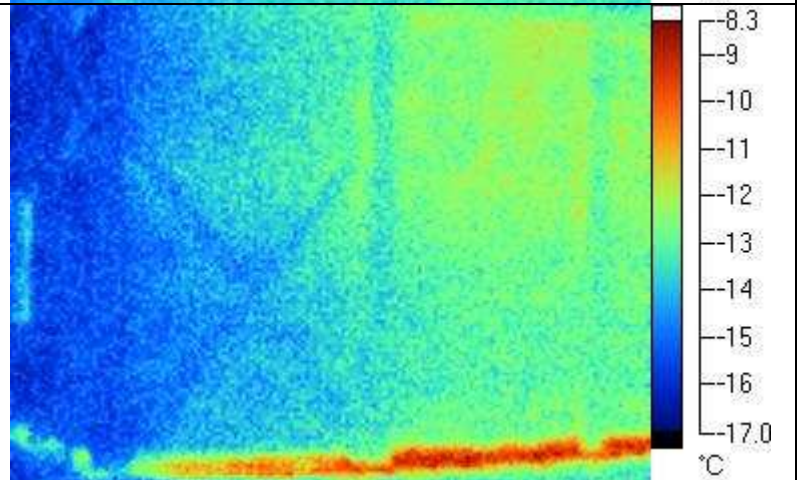
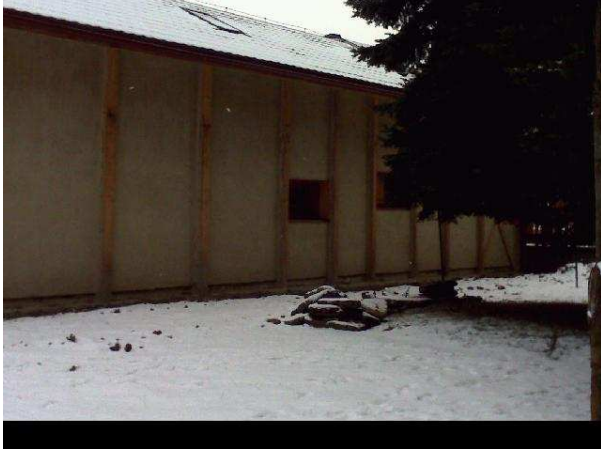
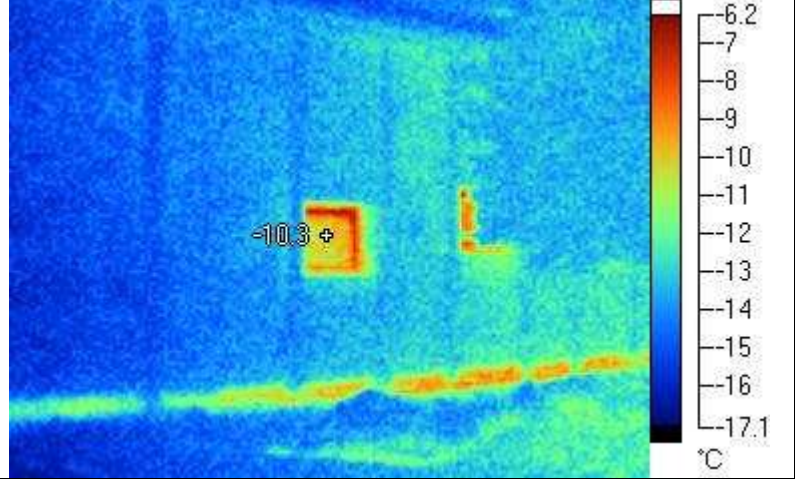
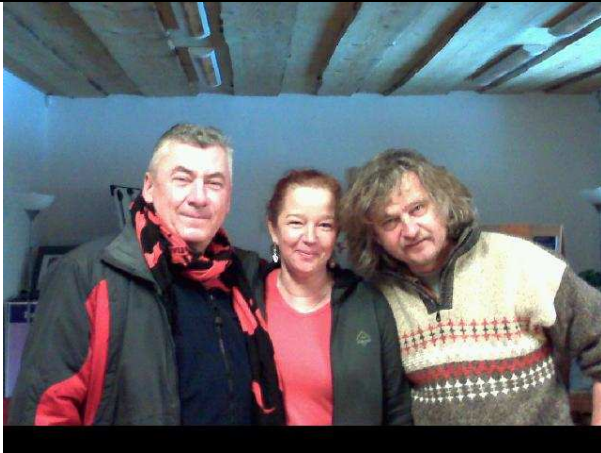
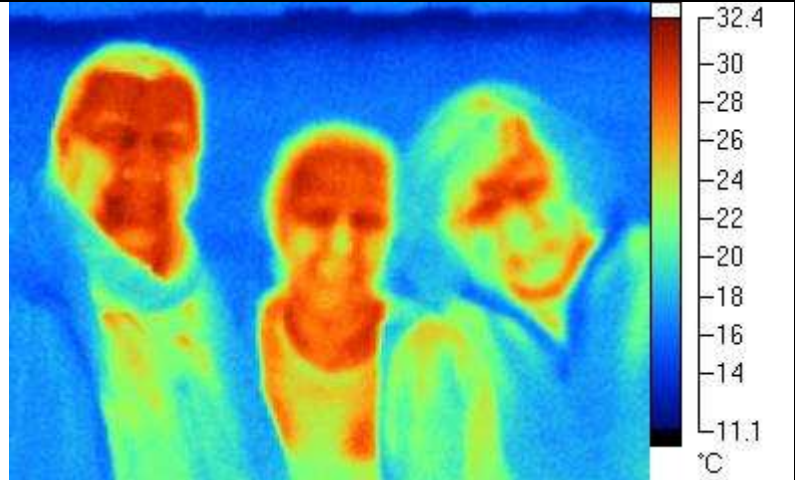
Na ľavej strane sú snímokované objekty a na pravej strane ich termické snímky. V Budove Ekocentra bola vnútorná teplota +20°C, vonkajšia teplota vzduchu bola v čase merania -11°C. Modré plochy predstavujú plochy s nízkou teplotou, rovnakou alebo podobnou ako je teplota vzduchu – to sú dôkladne zateplené plochy, ktoré neprepúšťajú teplo smerom von.

Žlté a oranžové plochy majú teplotu vyššiu, než je teplota vzduchu – to sú plochy, kadiaľ uniká teplo.

Na termovíznych snímkach je vidieť, že steny Ekocentra majú prakticky rovnakú teplotu, ako je vonkajšia teplota vzduchu. Jedinými významnejšími únikmi tepla sú okná.

Miestne malé úniky tepla, odhalené snímkovaním, nám pomôžu určiť miesta, ktoré budeme dodatočne zatepľovať.
